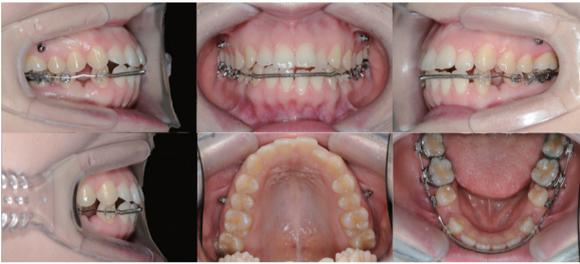
사진 5. 치료의 제2단계인 하악전치의 후방견인(canine retraction)

고정준비가 완료되면, 본격적으로 돌출치열의 개선을 위한 치아이동을 시작합니다. 제일 먼저 시행하는 것이 하악전치의 후방이동으로서 하악전치를 발치공극쪽으로 후방견인을 합니다.

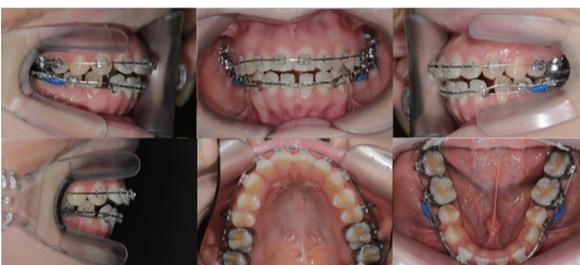
사진 6. 치료 제3단계인 하악전치의 직립 및 상악치열의 레벨링

하악전치의 후방견인이 완전히 이루어지면, 하악전치에 브라켓을 부착하여 후방견인을 시작합니다. 사진에서와 같이 매우 간편한 방법으로 직립을 시행합니다. 이 시점에서 상악치열의 레벨링을 시작하면, 상악치열에 장치를 붙이는 기간이 줄어들기 때문에 심미적이면서도 구강관리가 용이한 이점을 충분히 활용할 수 있습니다.

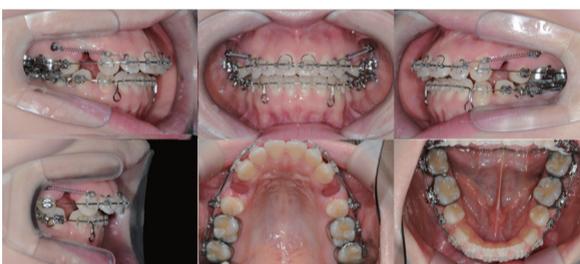
사진 7. 치료 제3단계인 상악전치부의 후방견인.

하악전치가 후방으로 직립되어감에 따라서 오버젯이 증가하기 시작합니다. 상악의 후방견인에 방해되지 않을 정도로 하악전치의 후퇴가 보이면, 상악소구치의 발치를 한 후, 상악전치의 후방견인을 시작합니다. <사진>

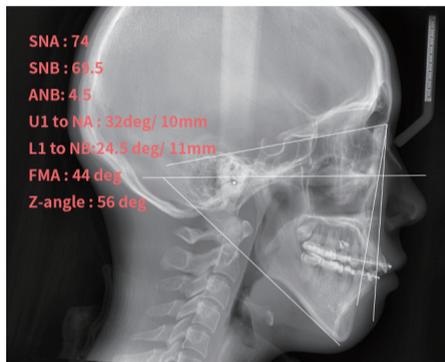
사진 8. 치료중의 과정 평가를 위한 세팔로

이 증례는 하악각이 매우 큰 증례로서 치료중에 하악각이 열리기 쉬운 증례입니다.

중간 확인 결과, 하악은 치료전보다 후하방으로 회전이 일어나서 SNB각도의 감소가 일어나 있습니다. 시각적으로도 하악이 후하방 회전되어 있습니다.

하악전치가 매우 직립이 되어, 목표에 근접했다고 생각이 되었지만, 분석결과 매우 불충분한 것이 확인이 되었습니다. 따라서, class III elastic을 더욱 추가하여 치료를 계속합니다.

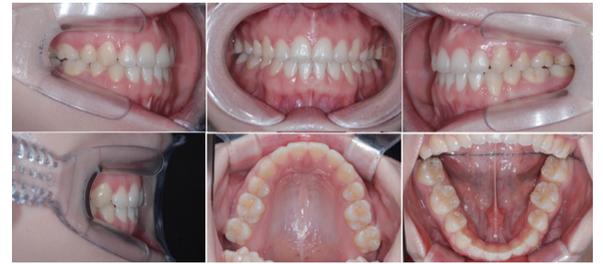
사진 9. 종료시의 구강사진

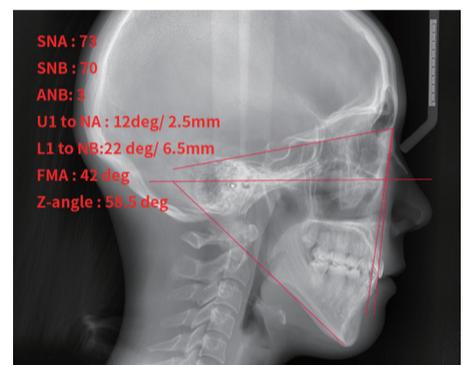
사진 11. 종료시의 세팔로 사진 및 분석치

치료후의 결과는 치료목표에 매우 근접한 결과로 나타났습니다.

치료중에 잠시 나타났던 하악각의 후하방회전은, 원래의 상태로 회복이 되었고,

치료목표였던 ANB, U1 to NA, L1 to NB 등의 상하악간의 전후방관계, 상악전치 하악전치의 상태가 모두 목표에 도달이 되었습니다.
