조용석 원장 지·상·강·좌

다음은 하악 제2대구치 지연 임플란트 식립 증례이다.(그림 11~그림 18)

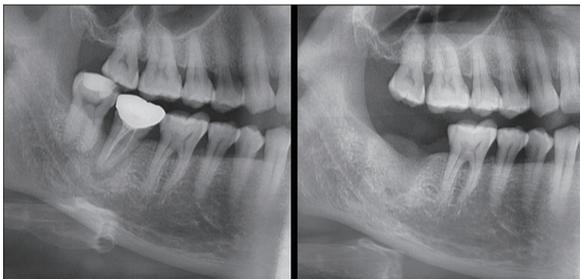
그림 11 : 49세 남자 환자로 3개월 전에 #47을 발치하였다. 파노라마상 골조직의 부분적 치유 소견을 보인다.

그림 12 : 약간의 수직적 수평적 조직의 흡수가 보이지만 임플란트를 식립하는 데는 별문제가 없어 보여서 Flapless로 임플란트를 식립하기로 하였다.

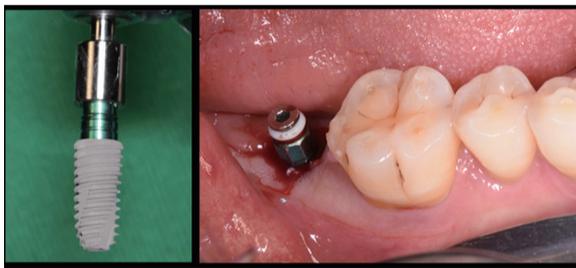
그림 13 : 최종 드릴은 4.5x10.0mm taper drill을 사용하였고 드릴링 후 흡의 깊이는 14.0~15.0mm였다.

그림 14 : 임플란트는 Ø4.5x10.0mm를 식립하였다.

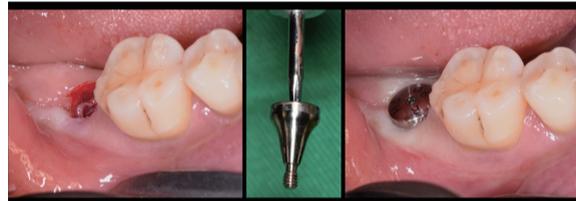
그림 15 : 임플란트의 초기 고정력은 60Ncm, ISQ value 77/73으로 좋았다. 605 healing abutment를 체결했는데 식립 깊이는 협측 4.0mm 근심측 5.0mm였다.

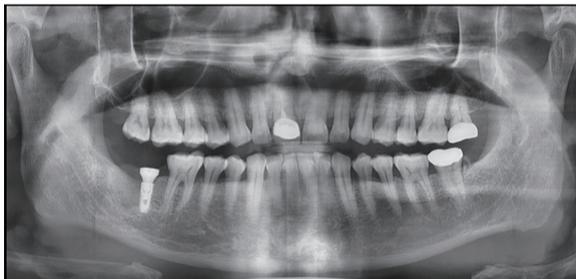
그림 16 : 술 후 파노라마 사진상. 적절하게 임플란트가 식립된 소견이다.

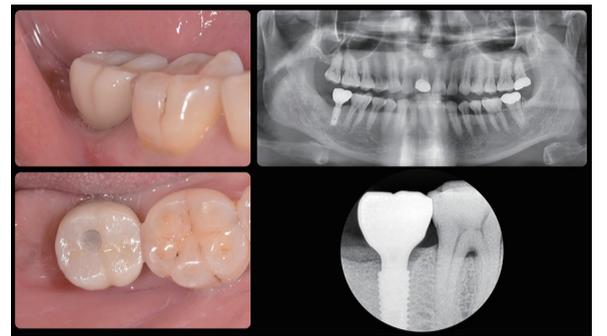
그림 17 : 수술 3개월 3주 차에 크라운을 장착해 주었다.

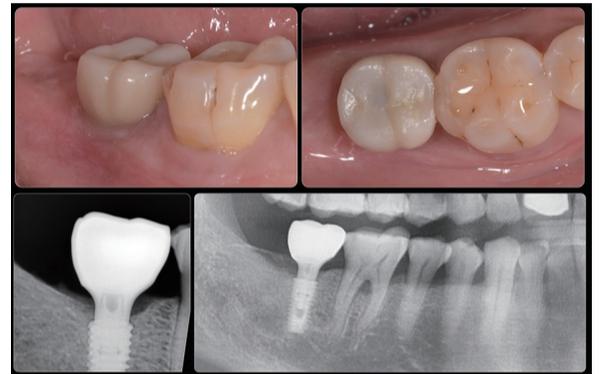
그림 18 : 수술 3년 후의 임상 및 방사선 사진상. 건강하고 안정적인 소견을 보여주고 있다.
